Press Release

## 能登半島地震の隆起でできた「滝」の遡上を観測 —河川構造物に 10 年以上影響する可能性も明らかに—

東北大学災害科学国際研究所の高橋尚志助教らの研究グループは、令和 6 年能登半島地震によって 4 m 近い海岸隆起が生じた沿岸の河川をモニタリングし、非常に急速な侵食が発生していることを明らかにしました。本成果は、地形的に重要な科学的発見であると同時に、地震隆起が起こりうる地域における河川管理や防災対策に重要な知見を与えるものです。本研究結果は、2026 年 9 月 14 日に Communications Earth & Environment 誌に掲載されました。

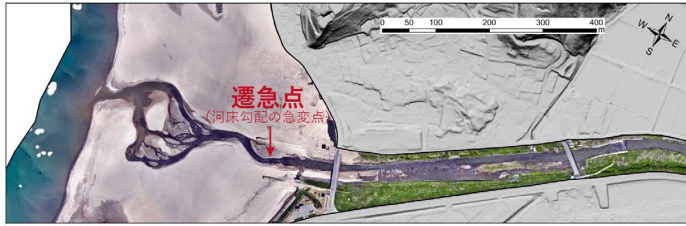
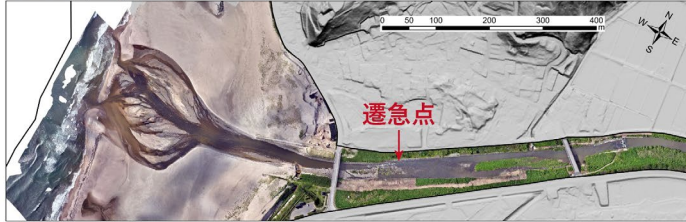
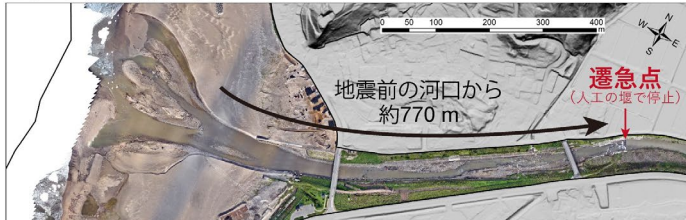
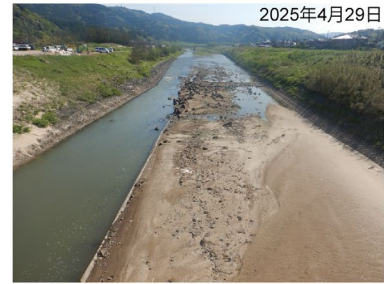
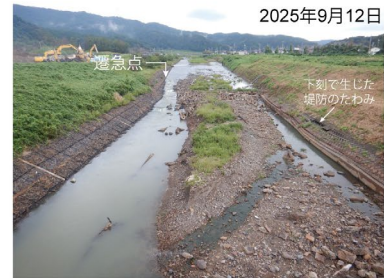
図 1. ハケ川における能登半島地震発生後 1 年間の UAV 画像と現地の様子

研究グループは、4 m 近い大規模な地殻隆起の影響を強く受けた河川である八ヶ川（はっかがわ）の河口から約 1 km の区間を対象にして、地震後から継続した地形計測調査を実施しました。地震直後の合成開口レーダー（SAR）画像や国土地理院の航空写真に加え、ドローンを用いた高精細レーザー測量（UAV-LiDAR）および写真測量（SfM-MVS）を繰り返し行い、3 次元地形モデルを構築して、河口付近の地形変化を時系列で精密に計測・解析しました（図 1）。

地震直後の現地調査の結果、地震隆起によって、短い時間で海岸が持ち上げられたことで、河床と海面の間に高度差が生じ、地震直後には河口付近に「滝」のような河床の急流区間が形成されていたことがわかりました。さらにそれを追跡して測量・解析した結果、地震発生から 1 年以内に、豪雨などによる洪水を引き金として、最大 2 m もの垂直方向の河床の削り込み（下刻：かこく）が起きたことが判明しました。これは、隆起によって河口付近に生じた「滝」のような河床の急流区間の上流端（遷急点：せんきゅうてん）が、わずか 1 年未満の間に最大 770 m も上流へと遡上（後退）したことによります（図 2）。また、この遷急点は、2024 年 7 月の大雨と同年 9 月の奥能登豪雨の洪水ピーク時に急激に上流へと移動したこと、現在は人工の堰に達して停止していることも明らかになりました。

一方で、河床が侵食されるにつれて、河床にあった砂利のうち、砂などの細かい堆積物ばかりが先に下流へと流された結果、現在は、大きな礫や人工のコンクリートの破片が河床に取り残される「アーマー化現象」が発生しています。これによって河床は礫ばかりとなって侵食を受けづらくなり、垂直方向の削り込みは一時的に抑制されています。しかし今後、河床の礫が除去されるなどした場合は、さらなる削り込みが発生する可能性があります。垂直方向への削り込みが抑制されたことで、今度は河川の流水のエネルギーが横方向の崖を削る「側方侵食」が発生しており、川幅が 60 m 以上に拡大する現象も確認されました。河川の流路は、下方向への侵食によって一度細く深い形状になった後、増水を経て浅く広い形状へとダイナミックに姿を変えていくことが実証されました。
