Press Release

2026 年 9 月 16 日

## 能登半島地震の隆起でできた「滝」の遡上を観測 —河川構造物に 10 年以上影響する可能性も明らかに—

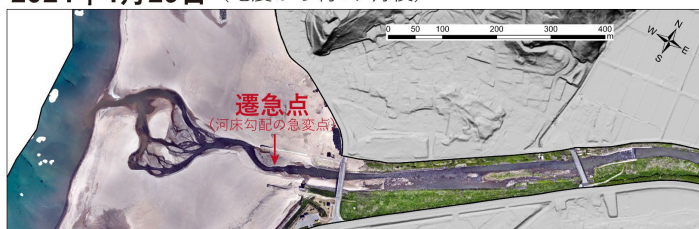
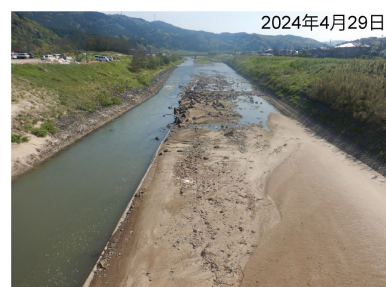
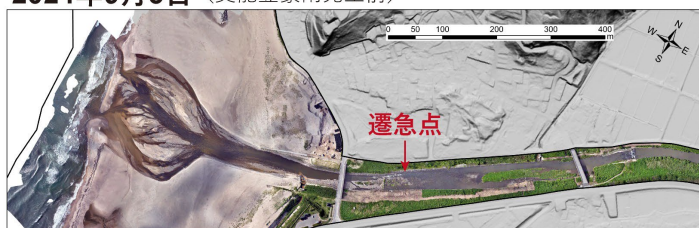
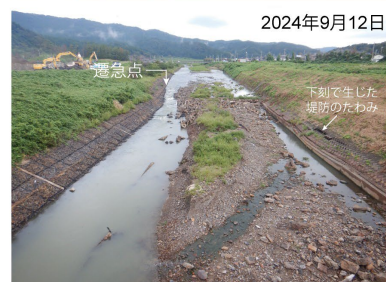
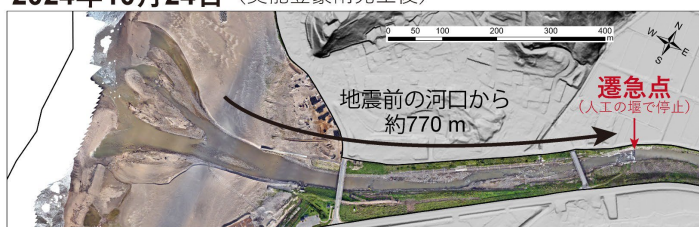
図 1. ハケ川における能登半島地震発生後 1 年間の UAV 画像と現地の様子  
※2026 年 9 月 16 日 17 時頃に図版を差し替えました

研究グループは、4 m 近い大規模な地殻隆起の影響を強く受けた河川である八ヶ川（はっかがわ）の河口から約 1 km の区間を対象にして、地震後から継続した地形計測調査を実施しました。地震直後の合成開口レーダー（SAR）画像や国土地理院の航空写真に加え、ドローンを用いた高精細レーザー測量（UAV-LiDAR）および写真測量（SfM-MVS）を繰り返し行い、3 次元地形モデルを構築して、河口付近の地形変化を時系列で精密に計測・解析しました（図 1）。

**2024年4月29日**（地震から約4ヶ月後）

**2024年9月3日**（奥能登豪雨発生前）

**2024年10月24日**（奥能登豪雨発生後）

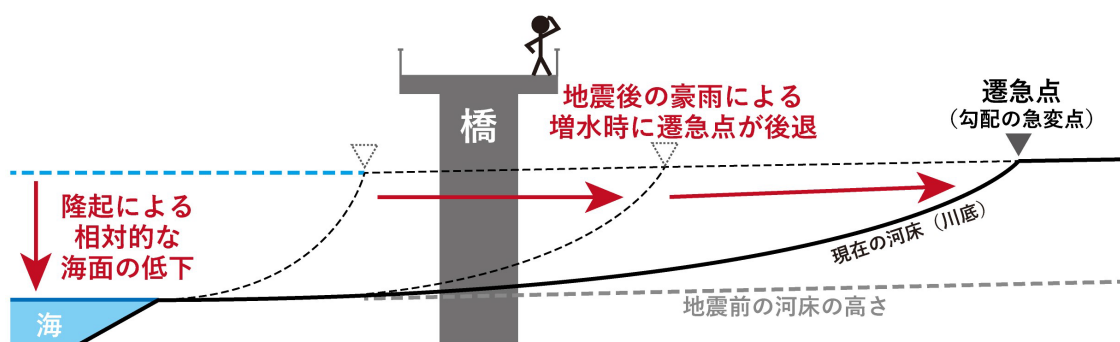
図 2. 能登半島地震以降に生じた河川地形の変化を簡略的に表した模式断面図

地震直後の現地調査の結果、地震隆起によって、短い時間で海岸が持ち上げられたことで、河床と海面の間に高度差が生じ、地震直後には河口付近に「滝」のような河床の急流区間が形成されていたことがわかりました。さらにそれを追跡して測量・解析した結果、地震発生から 1 年以内に、豪雨などによる洪水を引き金として、最大 2 m もの垂直方向の河床の削り込み（下刻：かこく）が起きたことが判明しました。これは、隆起によって河口付近に生じた「滝」のような河床の急流区間の上流端（遷急点：せんきゅうてん）が、わずか 1 年未満の間に最大 770 m も上流へと遡上（後退）したことによります（図 2）。また、この遷急点は、2024 年 7 月の大雨と同年 9 月の奥能登豪雨の洪水ピーク時に急激に上流へと移動したこと、現在は人工の堰に達して停止していることも明らかになりました。

る砂や泥からなる堆積物が露出したことも確認されました。これは、地震隆起からわずか 1 年未満という非常に短い期間で新たな「河岸段丘」が形成されたこと、ならびに、海岸段丘とそれにつづく河岸段丘が、ほとんど同時期に形成されうること示す世界初の観測事例となりました。

一方で、河床が侵食されるにつれて、河床にあった砂利のうち、砂などの細かい堆積物ばかりが先に下流へと流された結果、現在は、大きな礫や人工のコンクリートの破片が河床に取り残される「アーマー化現象」が発生しています。これによって河床は礫ばかりとなって侵食を受けづらくなり、垂直方向の削り込みは一時的に抑制されています。しかし今後、河床の礫が除去されるなどした場合は、さらなる削り込みが発生する可能性があります。垂直方向への削り込みが抑制されたことで、今度は河川の流水のエネルギーが横方向の崖を削る「側方侵食」が発生しており、川幅が 60 m 以上に拡大する現象も確認されました。河川の流路は、下方向への侵食によって一度細く深い形状になった後、増水を経て浅く広い形状へとダイナミックに姿を変えていくことが実証されました。
